Cm-2

UNIDAD CONSTRUCTIVA

**MURO DE SOTANO Y CONTENCIÓN:
PROCESO DE EJECUCIÓN**

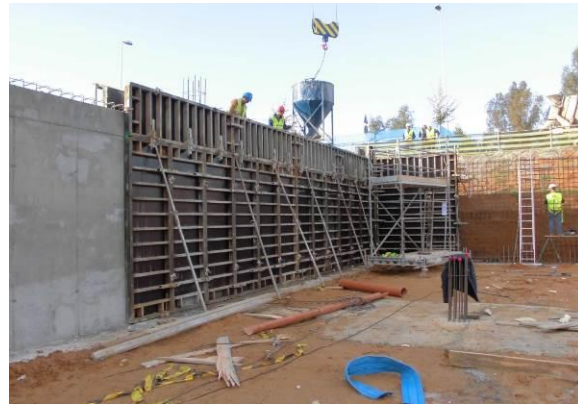
Fig. 1: Ejecución muro contención

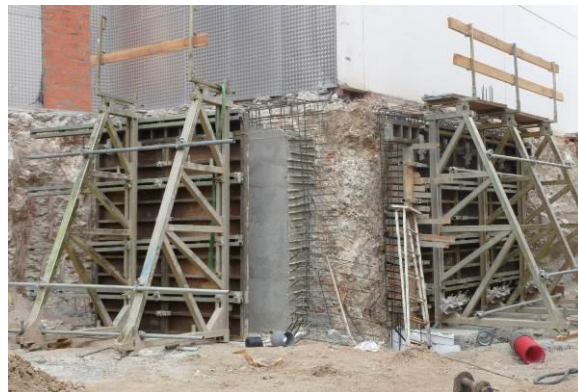
Fig. 2: Ejecución muro por bataches

Para la ejecución de los muros a una cara la excavación se podrá realizar **continua** cuando las condiciones del terreno, según el estudio geotécnico, permitan un corte vertical, abriéndose los tramos en función de las juntas de hormigonado previstas. De no ser así, la excavación se realizará por **bataches** alternos, debiéndose justificar la distancia entre bataches y la pendiente del terreno, en función de los parámetros definidos en el estudio geotécnico. En el caso de no disponer de ellos, la longitud del batache en planta no será superior a los 3,5 metros y la pendiente será de 45°.

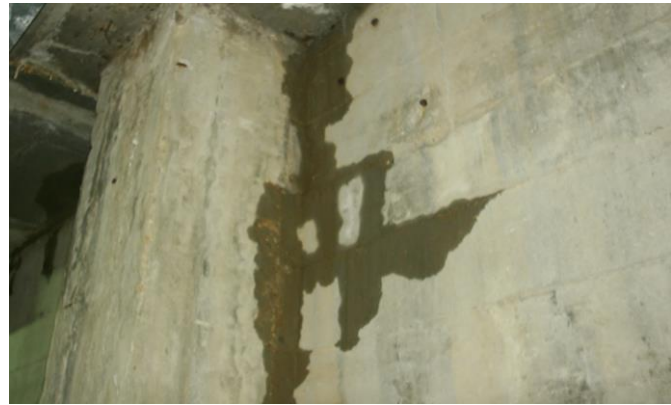
La problemática más habitual en los muros de contención, y en especial en los muros de sótano, es la aparición de humedades por filtración. El documento, "MUROS DE SÓTANO. Impermeabilización y drenaje" Cm-1, ya publicado, está dedicado a esta problemática.

Figura 4. Muro de sótano. Filtración

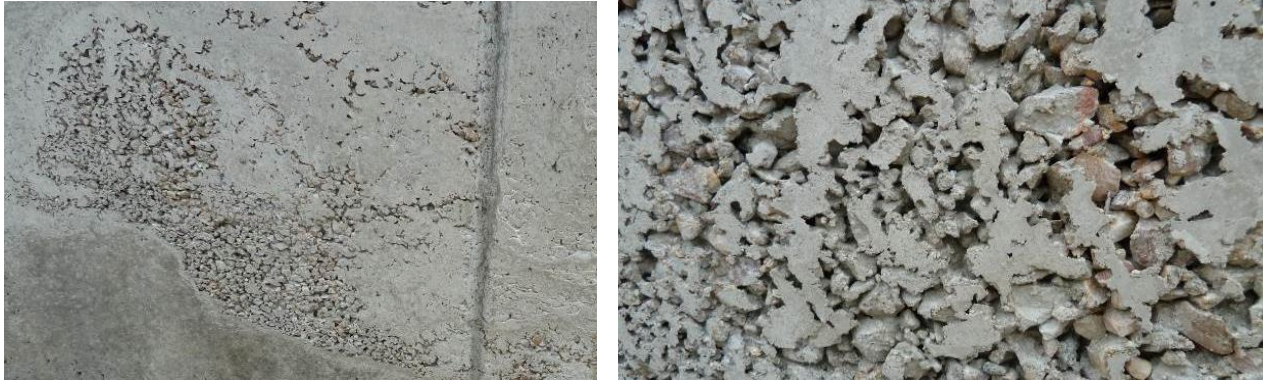
El vertido se ha segregado por presentar una granulometría con excesiva cantidad de árido grueso, por la falta de estanqueidad de los encofrados o por vibrados excesivos con la pérdida de lechada.

Figura 5. Nidos de grava en muros

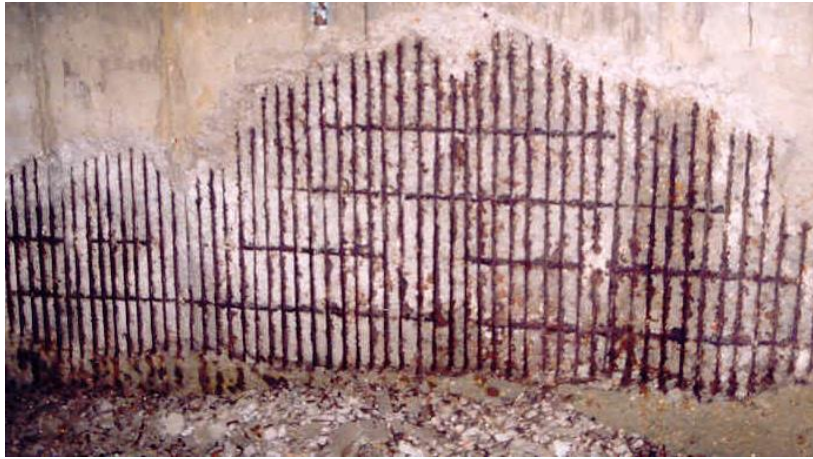
Si el acero no está adecuadamente protegido por el hormigón, al perder éste su capacidad pasivante por la carbonatación (pH menor de 9), se corroe y aumenta de volumen, fisurando e incluso desprendiendo el hormigón de recubrimiento de dichas armaduras. Este efecto se produce a lo largo de las armaduras y normalmente aparecerán dichas fisuras manchadas de óxido, siendo por tanto, fácil de detectar.

Figura 7. Desprendimiento por corrosión de armaduras

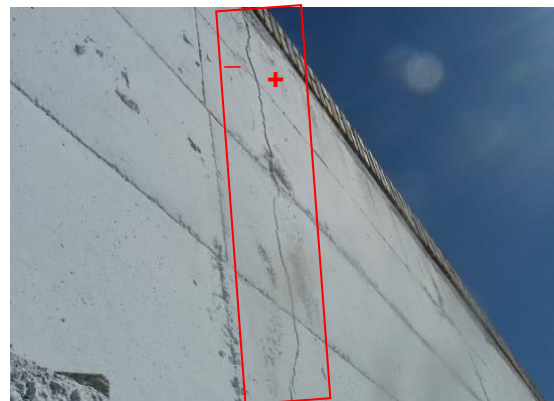
Cuando se calcula y arma un muro en ménsula y las tierras pierden su cohesión inicial en una zona del muro, se origina un empuje parcial que provoca una flexión horizontal. Si el muro no tiene la armadura suficiente aparecerá una fisura de tracción horizontal que es abierta por la parte superior y que se cierra a medida que desciende, similar a las causadas por la retracción. Como causas principales se encuentra el aumento de los empujes o la deficiente armadura horizontal en la cara interior del muro.

Figura 8. Fisura por flexión parcial en muro

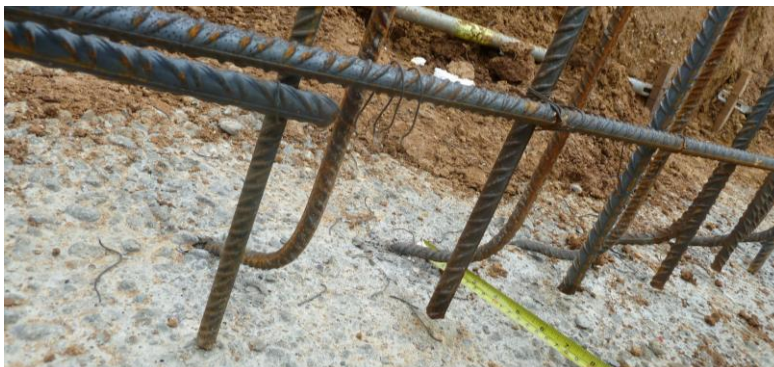
En el caso de que las esperas no cumplan con el recubrimiento mínimo se podrá realizar el grifado de las armaduras, siempre que el desplazamiento no supere cuatro veces el diámetro de la barra de espera, y se dispongan de estribos adicionales.

Si el desplazamiento entre barras es superior al indicado o las esperas se encuentra fuera del límite del espesor del muro, se procederá al corte de las armaduras y a la apertura de taladros en la alineación correcta, la aplicación de resinas previa limpieza con aire comprimido o soplado con bombín, evitando la utilización del agua para la limpieza del taladro, introduciendo posteriormente las armaduras en dichos taladros, asegurándose una adecuada mezcla y relleno del taladro.

Figura 10. Grifado de las armaduras en espera del muro

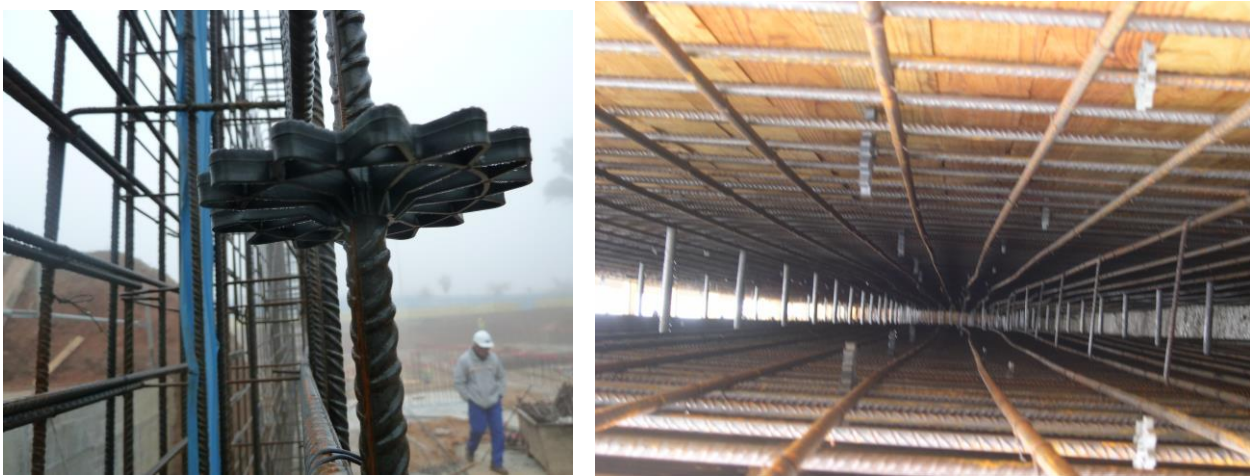
La distancia entre separadores o calzos no será superior a 50 veces el diámetro de las armaduras ó 50 cm, colocándose a la misma altura en las caras opuestas de las armaduras. La distancia máxima entre calzos para conseguir la separación entre emparrillados de ambas caras no será superior a 100 cm. (Tabla 69.8.2 EHE-08).

Figura 11. Colocación separadores en el armado del muro

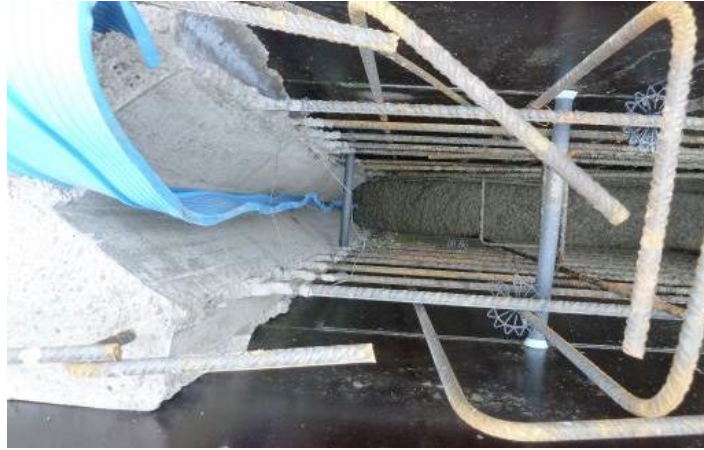
Cuando los efectos de la retracción puedan ser importantes se intercalarán falsas juntas, debilitando la sección del muro para predeterminar el plano de rotura.

Evitar las juntas de hormigonado en horizontal, deberán ser verticales para minimizar las fisura de retracción.

Figura 12. Junta de hormigonado y retracción
